Gleimhaus
Domplatz 31
38820 Halberstadt

1 OBJEKTIDENTIFIZIERUNG

Inventar-Nr.: 3523
Signatur: C11033
Titel: Briefe über Merkwürdigkeiten der Litteratur
Datierung: 1767
Technik: Druck
Material: Büttenpapier
Einband: Halblederband
Maße: 17 x 11 x 3,5 (Höhe x Breite x BB, in cm)
Seitenzahl: 1-512
Deklarierter Wert: o. A.

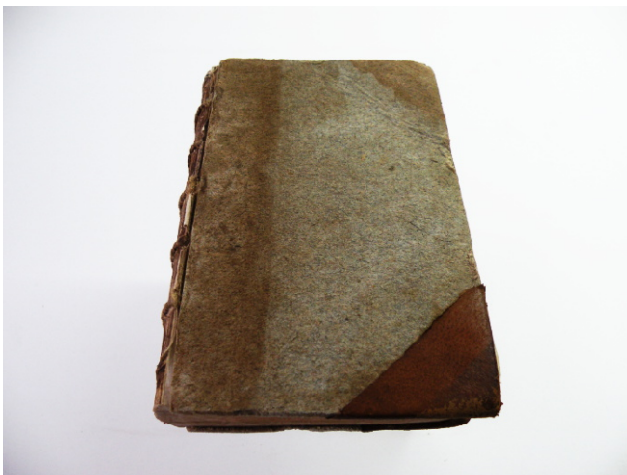
Foto 2.1: Vorzustand, Frontansicht

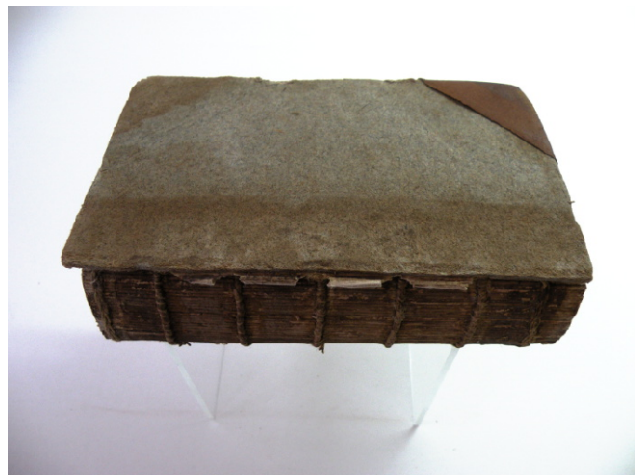
Foto 2.2: Vorzustand, Buchrücken & Front

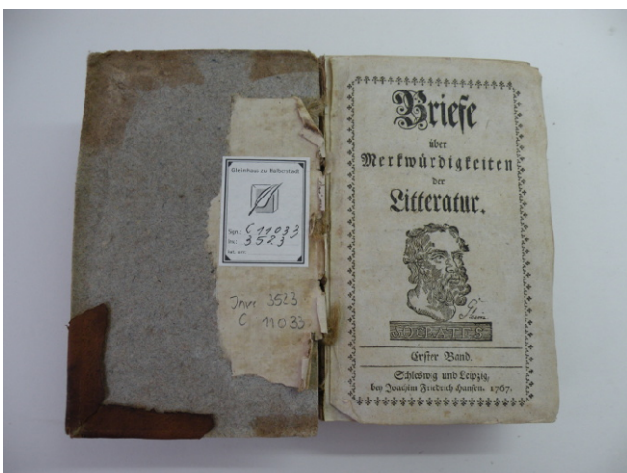
Foto 2.3: Vorzustand, Titelblatt

Einbandelement	Zustand / Material
Buchblock	<ul style="list-style-type: none"> • Büttenpapier • Oberflächenverschmutzung • teilweise Flecke & Verbräunungen • teilweise Knicke & Stauchungen • Titelblatt lose
Einbandart	<ul style="list-style-type: none"> • Halblederband mit Ecken
Überzug	<ul style="list-style-type: none"> • Schafleder • nur untere Ecken vorne und hinten erhalten • Bezugspapier fehlt vollständig
Deckel	<ul style="list-style-type: none"> • Pappdeckel 3mm • Stauchungen • Nutzungsspuren an den Kanten • vorderer Deckel lose
Falz	<ul style="list-style-type: none"> • vorne: innen und außen vollständig defekt • hinten: innen und außen teilweise defekt
Vorsatz	<ul style="list-style-type: none"> • Büttenpapier, vorgeheftete Lage • Vorsatzkonstruktion vorne fehlt • Vorsatzkonstruktion hinten lose
Heftung	<ul style="list-style-type: none"> • Fadenheftung, Heftfaden • intakt
Bünde	<ul style="list-style-type: none"> • fünf erhaben Bünde • Hanfkordel • vorn gebrochen

Arbeiten	Beschreibung / Material / Technik
Analyse der Einbandelemente	<ul style="list-style-type: none"> • Tabellarische Erfassung
Trockenreinigung	<ul style="list-style-type: none"> • Staubsauger mit Spezialdüse • Latex-Schwamm
<i>Einzelblattbehandlung</i>	
Titelblatt, erste und letzte Lage	<ul style="list-style-type: none"> • Nassbehandlung, Nachleimen mit MH300

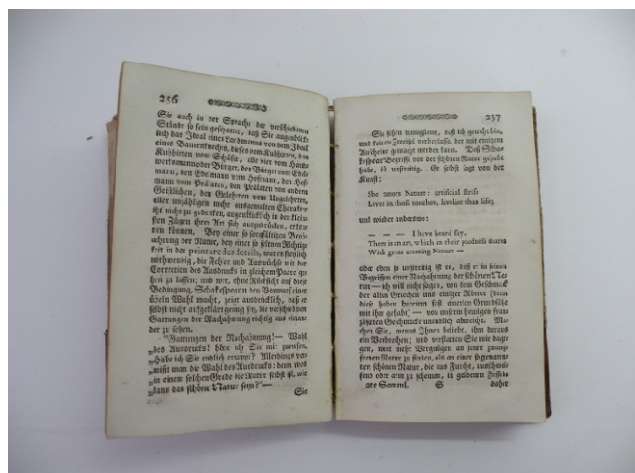
Foto 2.4: Vorzustand, Innenansicht

Hinterklebung	<ul style="list-style-type: none"> • Buchblock gebrochen (Foto 2.4) • vermutlich ehemals fester Rücken • Einbandleder nicht mehr vorhanden
Kapitale	<ul style="list-style-type: none"> • nicht mehr vorhanden
Buchschnitt	<ul style="list-style-type: none"> • marmoriert (rötlich), dreiseitig

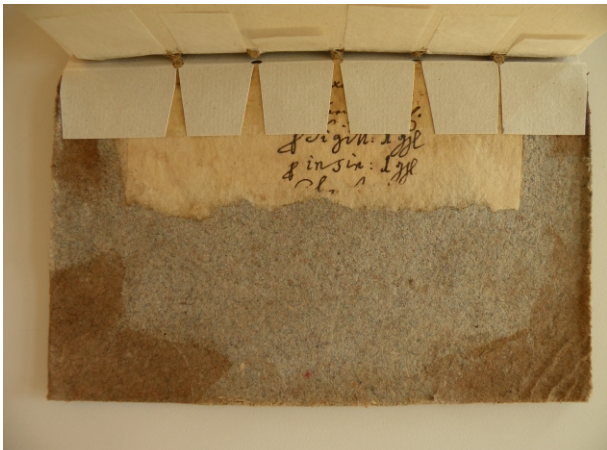
<p>Foto 3.3: Buchrücken-Deckel-Verbindung am hinteren Buchdeckel innen</p>

Neueinband - als Pappband gearbeitet im Stil des 18. Jh. / Konservierungseinband	<ul style="list-style-type: none"> NEU - gebrochener Rücken vorn originalen Pappdeckel angesetzt NEU – Bezugspapier (Kleister braun)

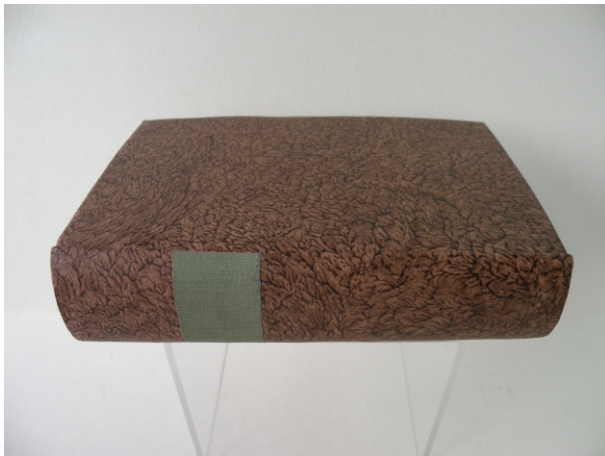
Foto 5.1: Neueinband als Pappband, gearbeitet im Stil des 18. Jh.; Ansicht Buchrücken und vorderer Buchdeckel

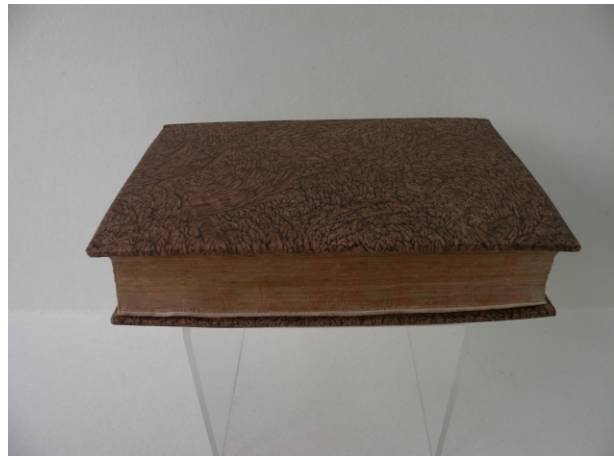
Foto 5.2: Neueinband als Pappband, gearbeitet im Stil des 18. Jh.; vorderer Buchschnitt und hinterer Buchdeckel

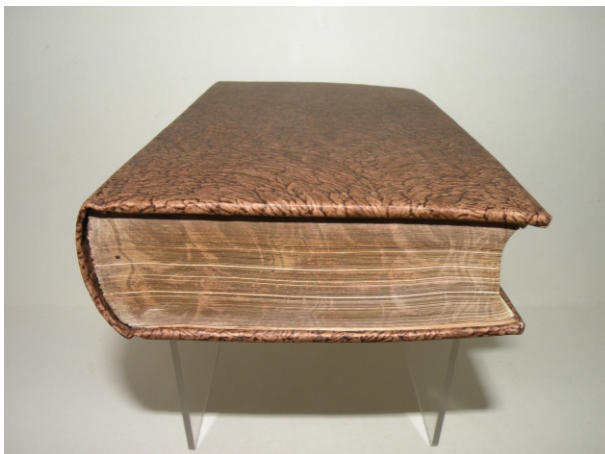
Foto 5.3: Neueinband als Pappband, gearbeitet im Stil des 18. Jh.; Ansicht Fußschnitt

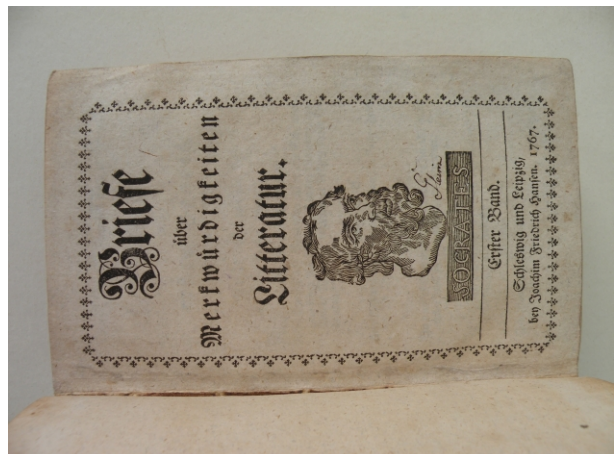
Foto 5.4: Titelblatt und Vorsatzblatt

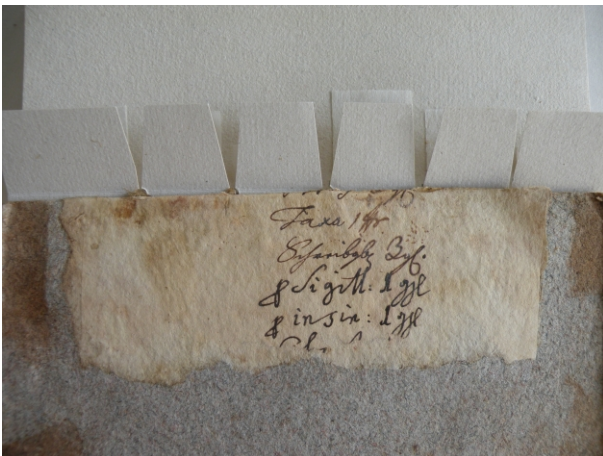
Foto 7.1: Objekt während der Bearbeitung; Ansicht Ansetzfalz am hinteren Buchdeckel
