Gleimhaus
Domplatz 31
38820 Halberstadt

13.01.2016

1 OBJEKTIDENTIFIZIERUNG

Inventar-Nr.: C9168
Titel: Urania
Datierung: ohne / 17 Jh.
Technik: Druck
Material: Büttenpapier
Einband: Pergamentfragment
Maße: 21 × 17 × 8 (Höhe × Breite × BB, in cm)
Seitenzahl: ohne
Deklarierter Wert: k. A.

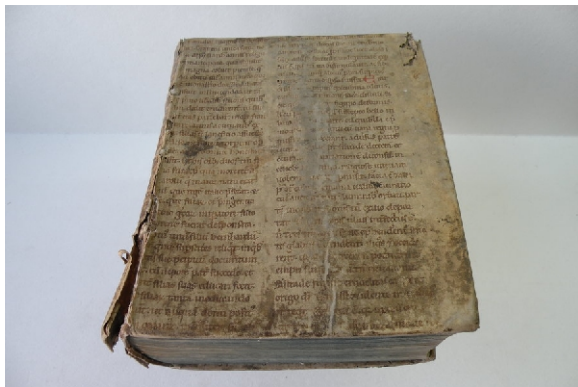
Foto 1: Vorzustand, vorderer Buchdeckel und Fußschnitt

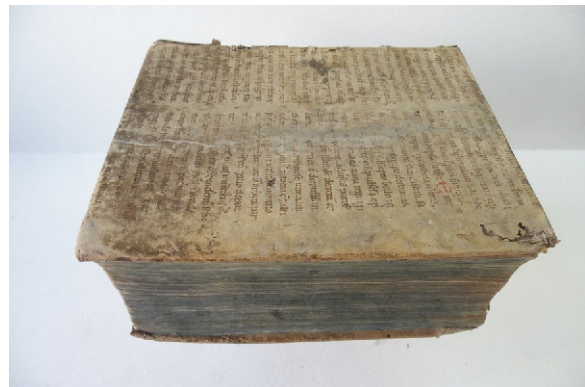
Foto 2: Vorzustand, vorderer Buchdeckel und vorderer Buchschnitt

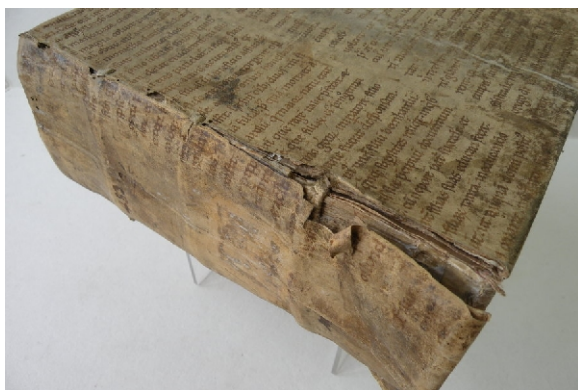
Foto 3: Vorzustand, Buchrücken und vorderer Falzbereich

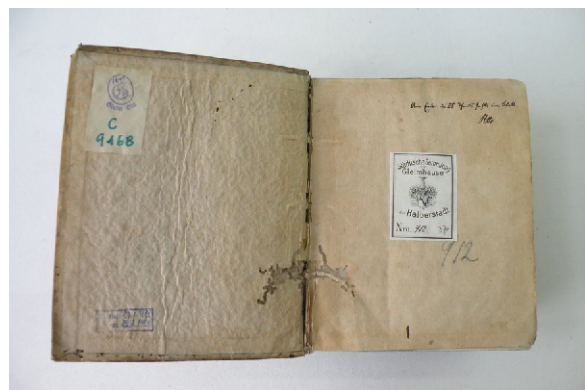
Foto 4: Vorzustand, Vorsatzblätter vorn

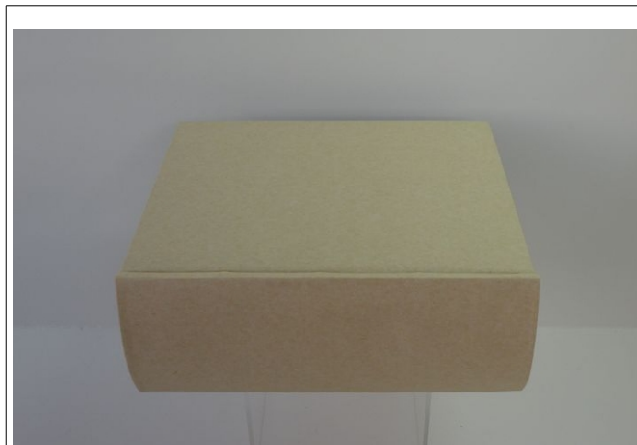
Foto 6: Objekt während der Restaurierung; Buchrücken und vorderer Buchdeckel, neuer Einband aus Japanpapierlaminat

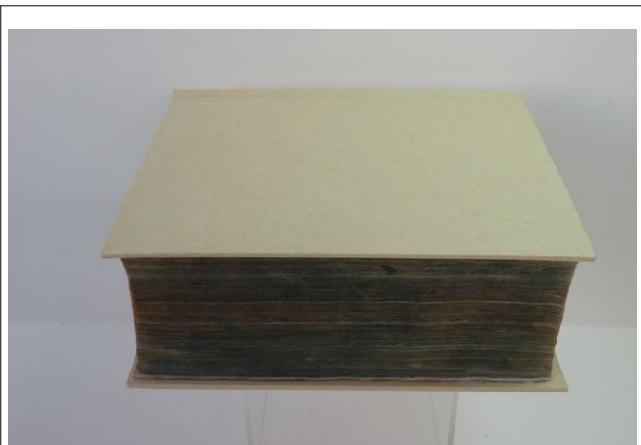
Foto 7: Objekt während der Restaurierung; vorderer Buchschnitt und hinterer Buchdeckel

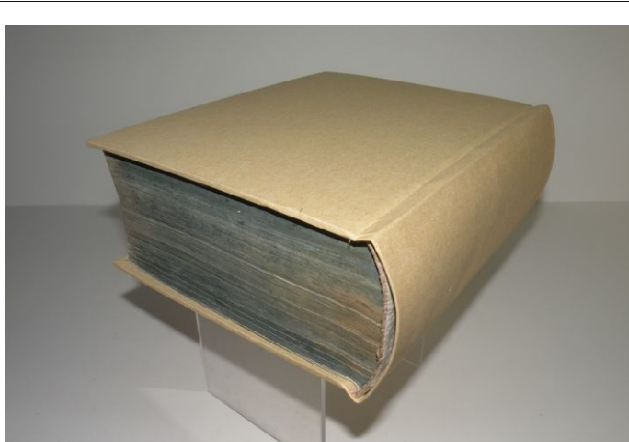
Foto 8: Objekt während der Restaurierung; Kopfschnitt und Buchrücken

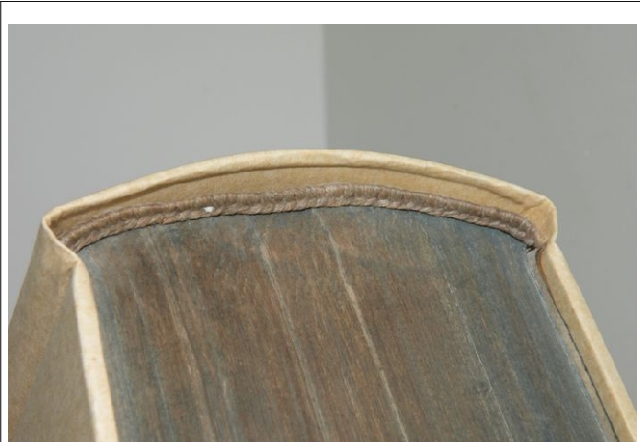
Foto 9: Objekt während der Restaurierung; ; Kapital

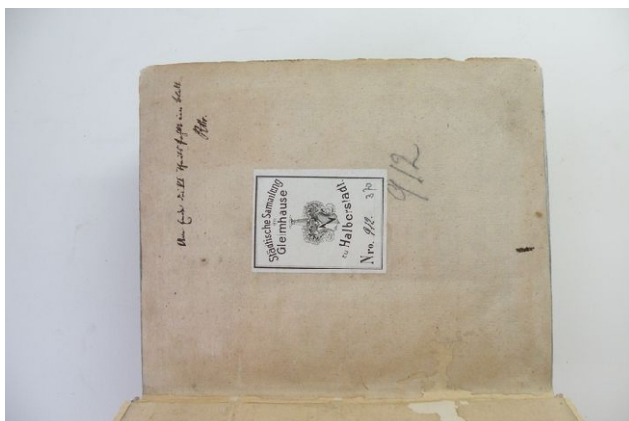
Foto 10: Objekt während der Restaurierung; fliegendes Blatt

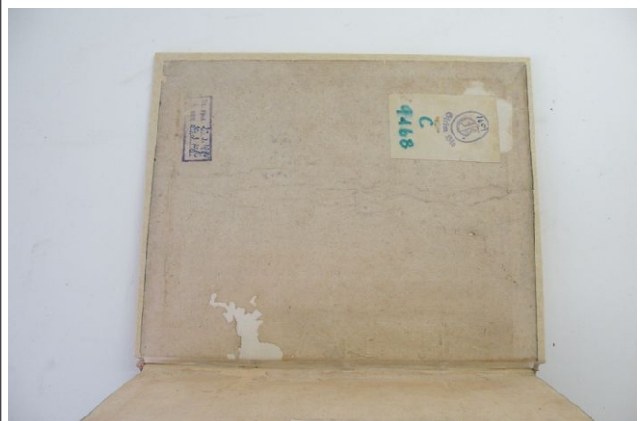
Foto 11: Objekt während der Restaurierung; Spiegel, vorderer Buchdeckel (Innenseite)

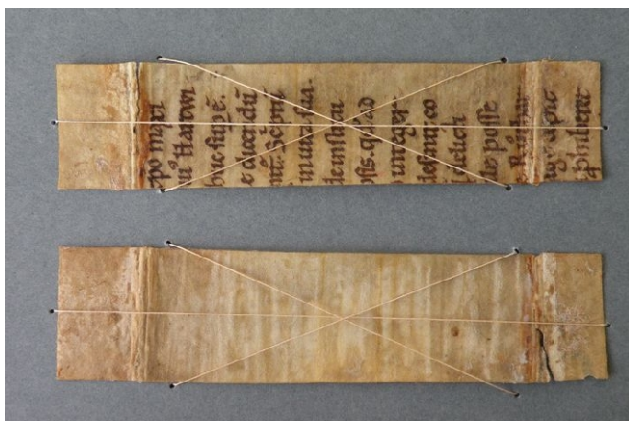
Foto 12: Montage der Fragmente, Sicherung und Schutzverpackung

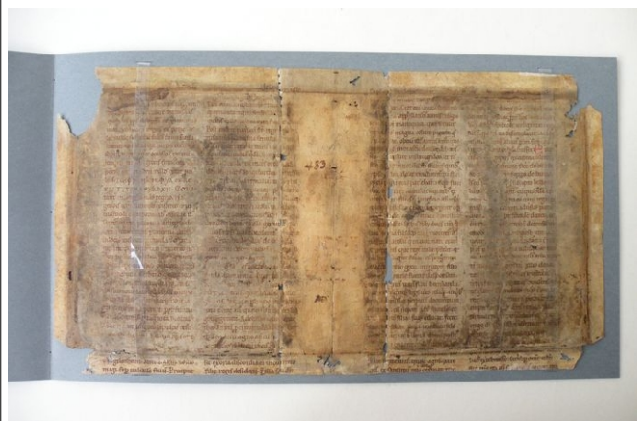
Foto 13: Montage der Fragmente, Sicherung und Schutzverpackung

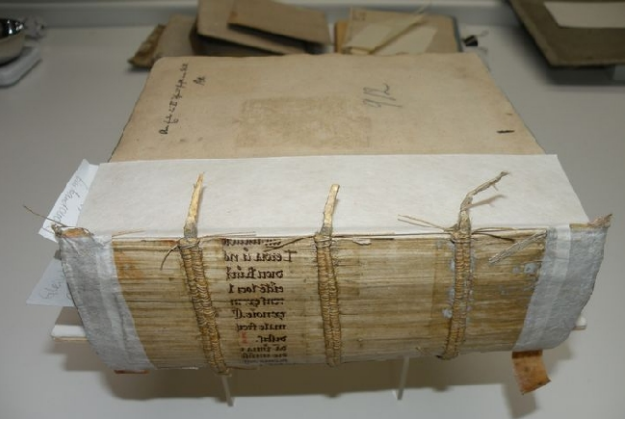
Buchblockbearbeitung	
  <p>Foto 14: Objekt während der Bearbeitung; Buchblock von der Einbanddecke getrennt, originale Hinterklebung (Pergament) zwischen den Bündeln, Kapitale fehlen, am Fuß Klebstoffrückstände einer früheren Reparatur</p>

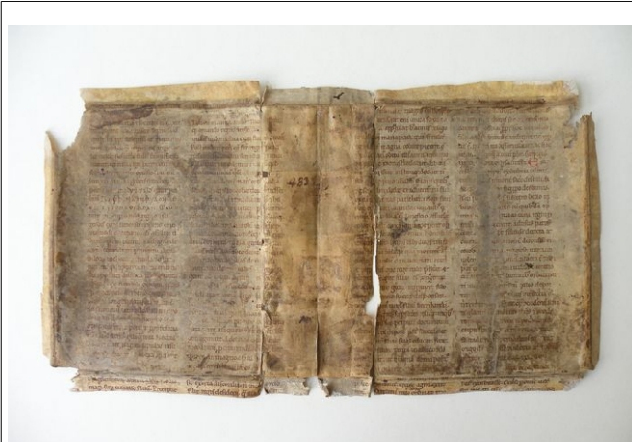
Foto 18: Objekt während der Bearbeitung; Pergamentumschlag – Einschläge geöffnet und Pappdeckel entfernt, Außenseite

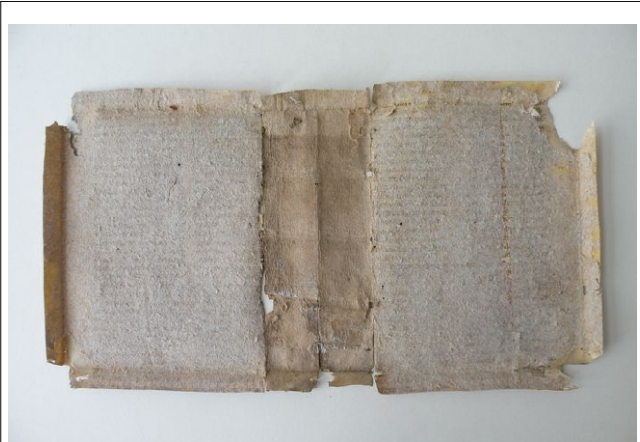
Foto 19: Objekt während der Bearbeitung; Pergamentumschlag – Einschläge geöffnet und Pappdeckel entfernt, Innenseite

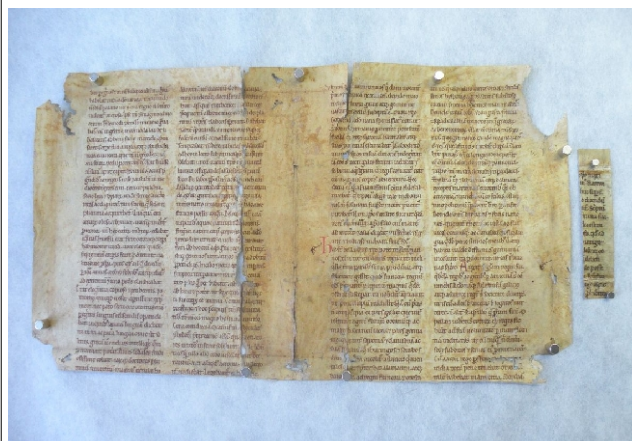
Foto 20: Pergamentumschlag vom Buchblock getrennt; Innenseite

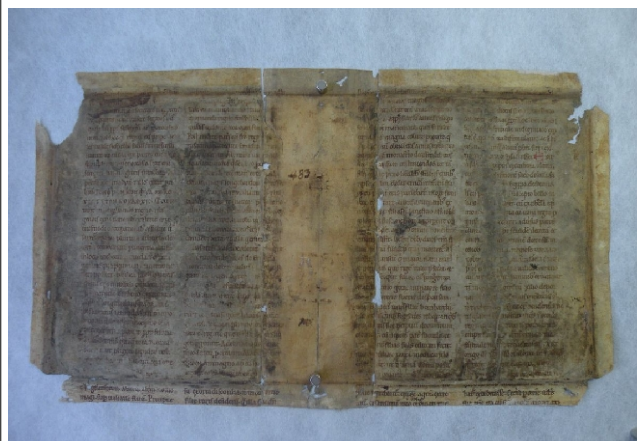
Foto 21: Pergamentumschlag vom Buchblock getrennt; Außenseite

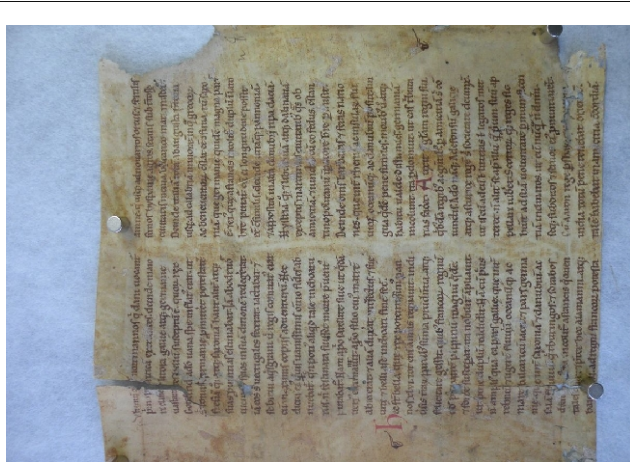
Foto 22: Pergamentumschlag vom Buchblock getrennt; Innenseite

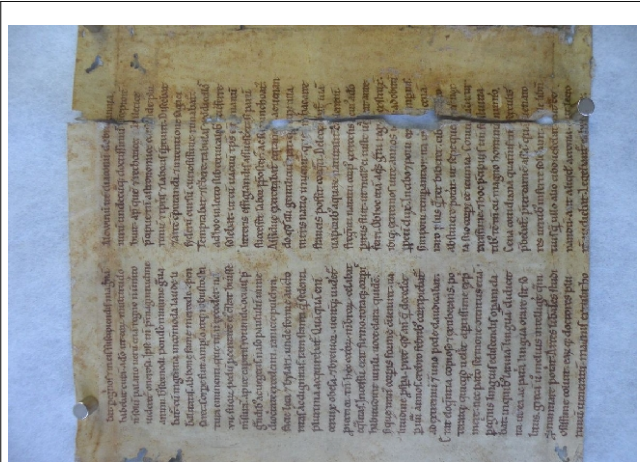
Foto 23: Pergamentumschlag vom Buchblock getrennt; Innenseite

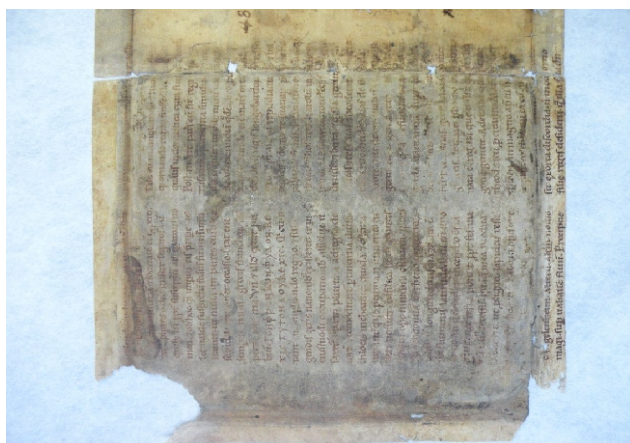
Foto 24: Pergamentumschlag vom Buchblock getrennt; Außenseite

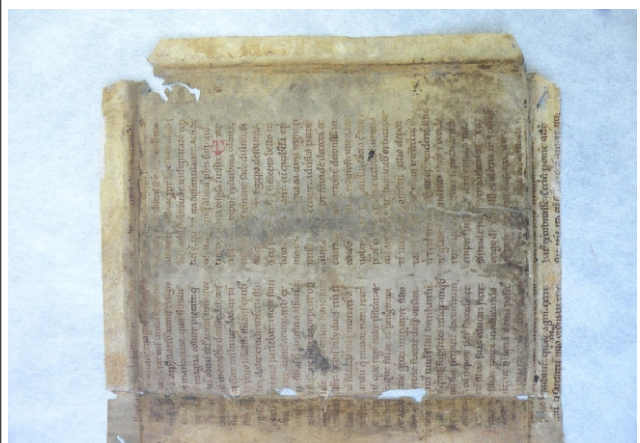
Foto 25: Pergamentumschlag vom Buchblock getrennt; Außenseite

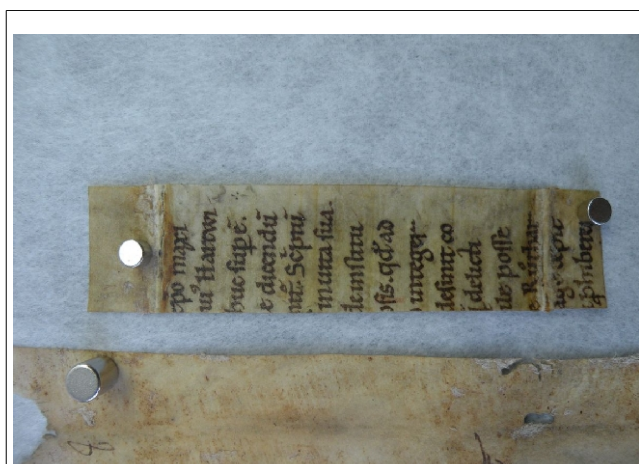
Foto 26: Hinterklebung vom Buchblock abgenommen; recto

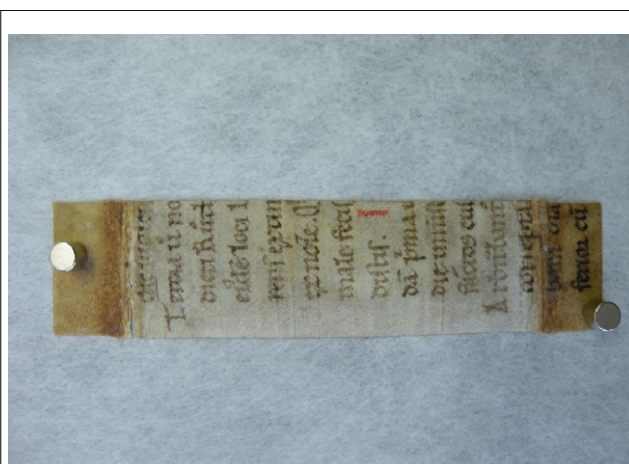
Foto 27: Hinterklebung vom Buchblock abgenommen; verso
